Comparación de Guadua A.K expuesta a agentes atmosféricos, protegida y sin protección, mediante inspección visual y microscopía

Vol. 7 N.º 1 | 2021

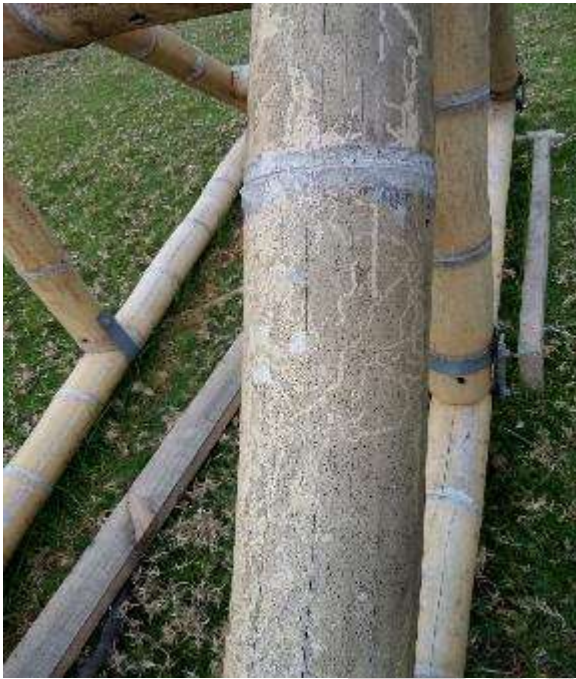
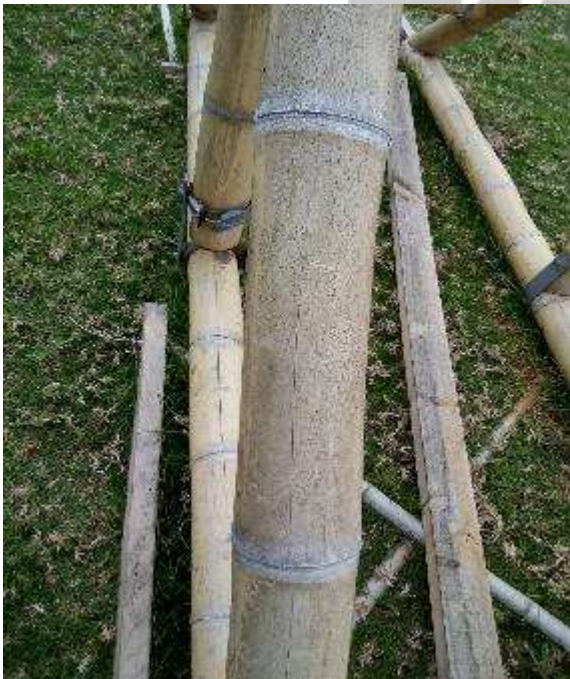
Las guadas presentan oscurecimiento de la superficie, manchas o ensuciamiento, pequeñas fisuras longitudinales en la superficie, tanto en la superficie con película protectora de lasur a base de solvente (Profilan Colorplus ®) como en la superficie sin ningún tratamiento. Este deterioro es más evidente en las superficies inclinadas y horizontales de la parte expuesta directamente a los rayos UV.

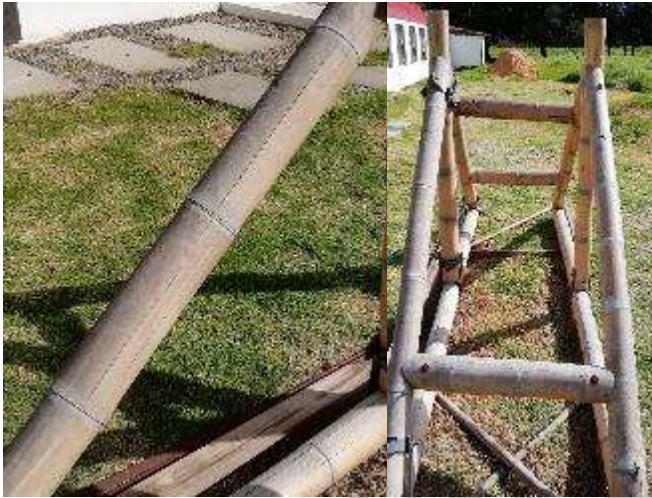
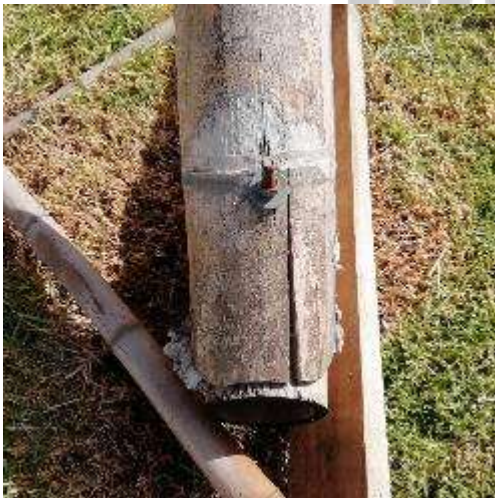
El ensuciamiento se incrementó, así como las fisuras longitudinales, se identifica pérdida de la capa superficial del material tomado un color opaco. También se evidencia oxidación de los tornillos.

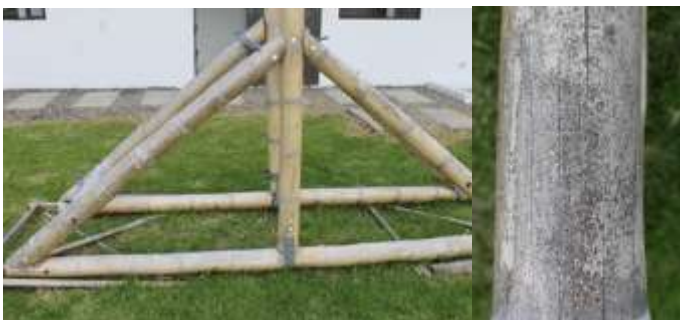
Se identifica aparición de algunos organismos biológicos en las superficies más afectadas por ensuciamiento, y pérdida de la capa superficial del material.

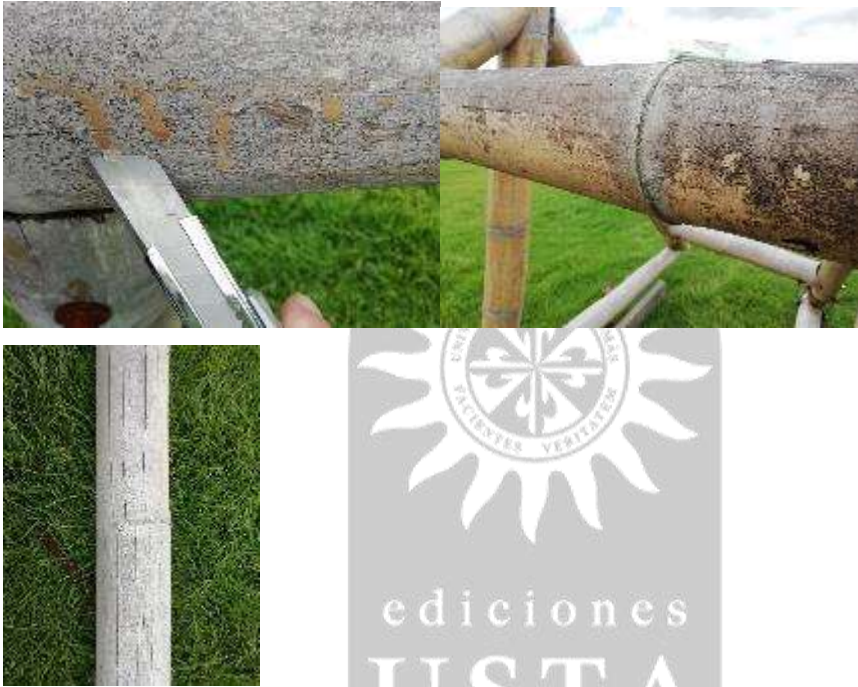
La capa de lasur se afectó considerablemente, presentando descascaramiento y el material se muestra afectado en la superficie con fisuras y cambios de color.

En las superficies horizontales, se puede identificar presencia de musgo en los entrenudos de la guadua.

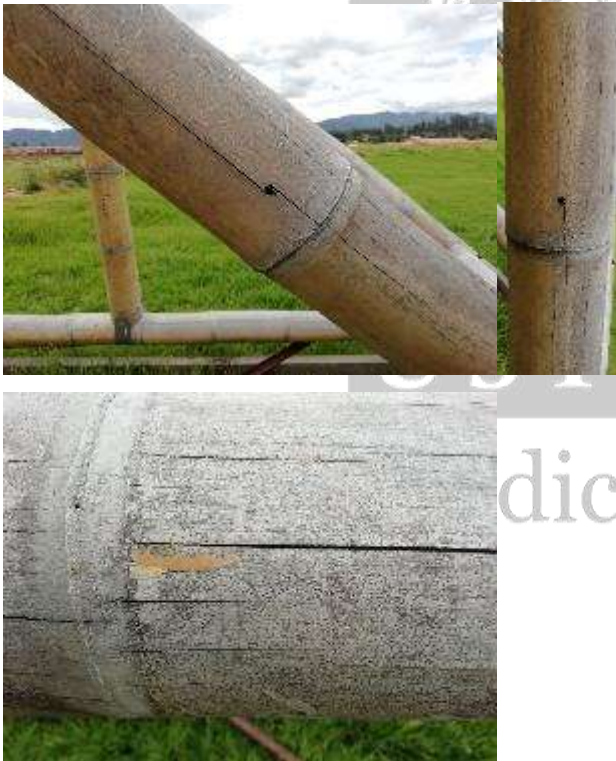
Posterior a la fotodegradación, se encontraron fisuras y grietas, las fisuras se presentan en los puntos de perforación utilizados para la inmunización de la guadua, y en las superficies con mayor exposición a la radiación solar, mediante las grietas se da el ingreso de humedad al interior de los canutos, favoreciendo la aparición de microorganismos.

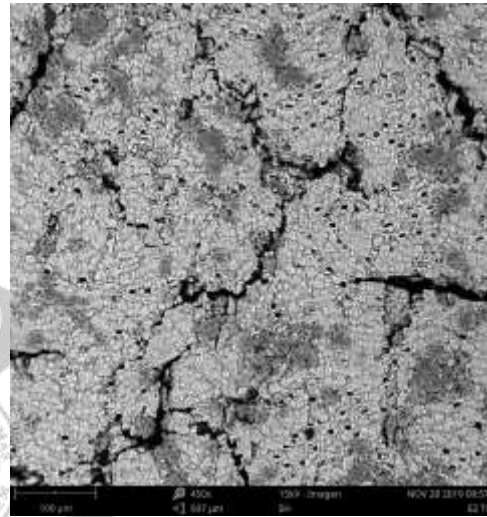
Material expuesto sin protección E2

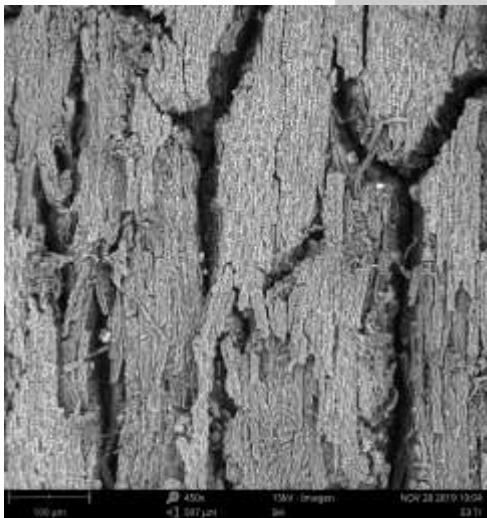
Al analizar las muestras a nivel microscópico se pudo identificar que la muestra no expuesta SE conserva una superficie homogénea y una distribución regular de las partículas que conforman la epidermis del material, cabe aclarar que esta muestra también mantuvo su color amarillo característico del material. Comparativamente, a las muestras expuestas, sin película de protección como se evidencia en la imagen muestras E 2,3 y 5, las cuales evidencian deterioro de la superficie, como; pérdida de capa superficial de la epidermis, fisuras con diferentes dimensiones. Como es el caso de la muestra E3 la cual presenta fisuras longitudinales de tamaño considerable.

Material expuesto sin protección E3

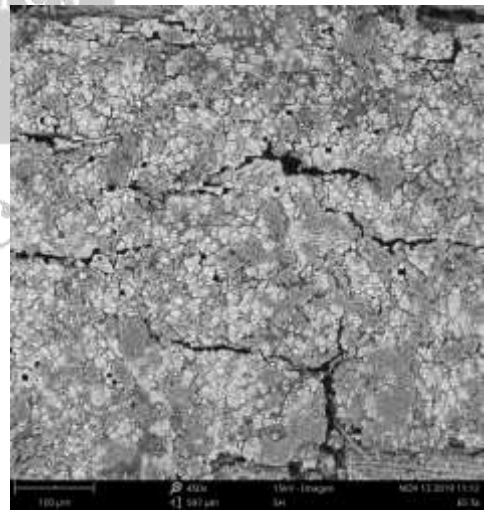
Material expuesto sin protección E5

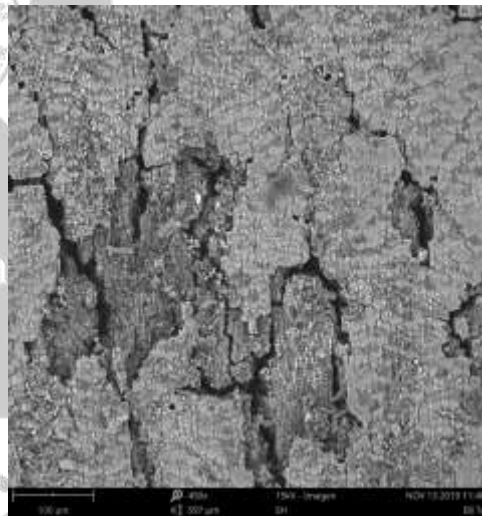
Las muestras expuestas con película de protección de Lasure, presentaron alteraciones visibles tanto en la película de protección como en la superficie del material. Comparativamente con la muestra no expuesta SE, se identifican cambios representativos entre superficies evaluadas, la película de protección presentó craquelamiento y rotura, dejando de ser eficiente en la protección del material. La superficie del material también presentó fisuras, craquelamiento y adicionalmente microorganismos, como se evidencia en la muestra E7, E8 y E9.

Material expuesto protegido con película de lasure E8

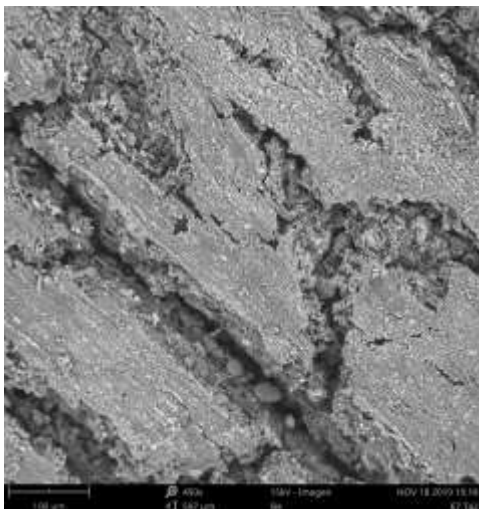
muestra con tratamiento de protección - profilan + lijado previo con lija 220 fina. E7

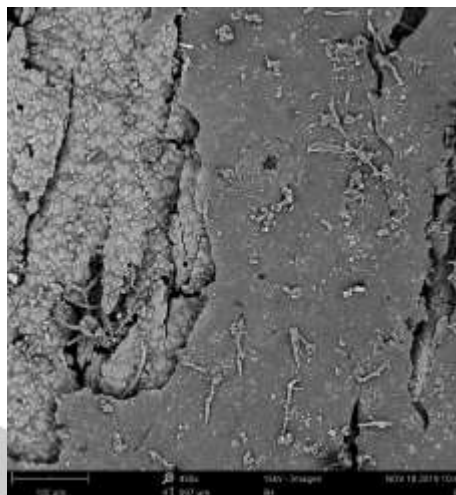
muestra con tratamiento de protección profilan + lijado previo con lija 120 gruesa. E9
