Comparación de Guadua A.K expuesta a agentes atmosféricos, protegida y sin protección, mediante inspección visual y microscopía

Vol. 7 N.º 1 | 2021

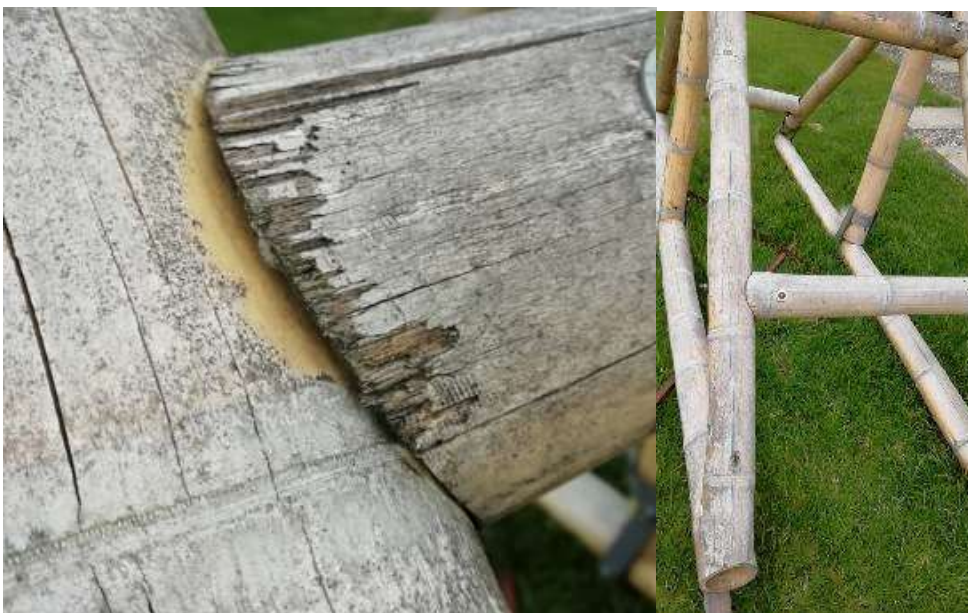
Seguimiento fotográfico

En el análisis de los deterioros se logró identificar como lesión principal la fotodegradación, tanto en las zonas protegidas con lasur, como en las no protegidas, esto mismo sucedió con las lesiones secundarias como fisuración, presencia de musgo y microorganismos.

Las superficies más afectadas fueron las dispuestas diagonal y horizontalmente, a diferencia de las dispuestas verticalmente, las cuales presentaron deterioros leves, así como las superficies ubicadas en la parte inferior de cada elemento, no expuesta a la radiación solar, las cuales tuvieron deterioros leves en cuanto a ensuciamiento, fisuración y cambio de coloración.

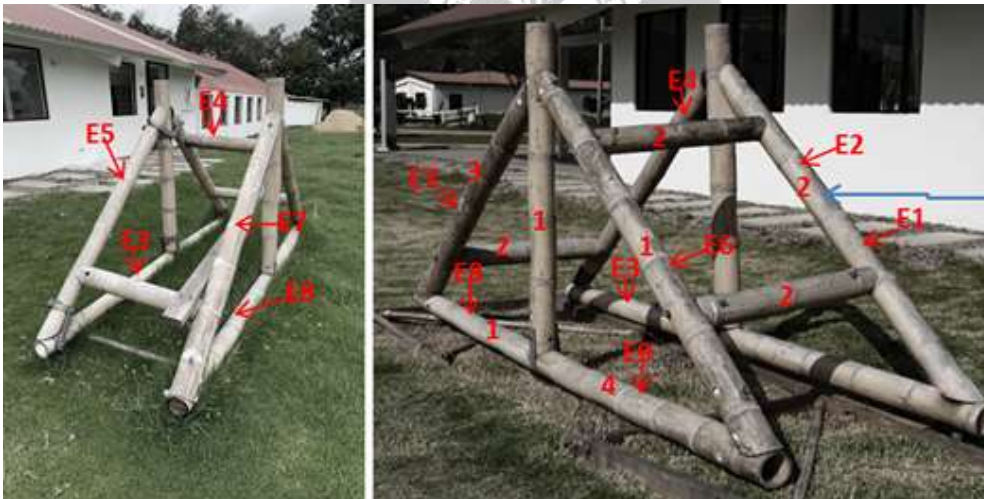
Figura #.

Las muestras analizadas fueron tomadas de distintos puntos de la cercha expuesta frente a la acción de agentes atmosféricos como se evidencia en la figura, se tomaron muestras de material no expuesto y expuesto, con y sin protección. Con estas se realiza un análisis comparativo entre el material expuesto y el no expuesto, así como, las piezas protegidas y las no protegidas con película de lasure, para determinar el grado de afectación en la superficie de cada una y entre éstas.

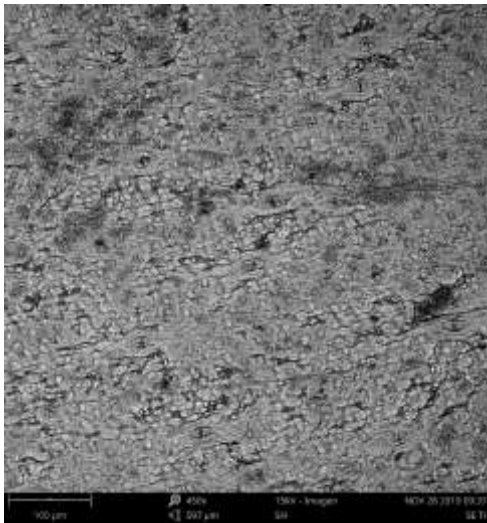
Material no expuesto SE

Al analizar las muestras a nivel microscópico se pudo identificar que la muestra no expuesta SE conserva una superficie homogénea y una distribución regular de las partículas que conforman la epidermis del material, cabe aclarar que esta muestra también mantuvo su color amarillo característico del material. Comparativamente, a las muestras expuestas, sin película de protección como se evidencia en la imagen muestras E 2,3 y 5, las cuales evidencian deterioro de la superficie, como; pérdida de capa superficial de la epidermis, fisuras con diferentes dimensiones. Como es el caso de la muestra E3 la cual presenta fisuras longitudinales de tamaño considerable.

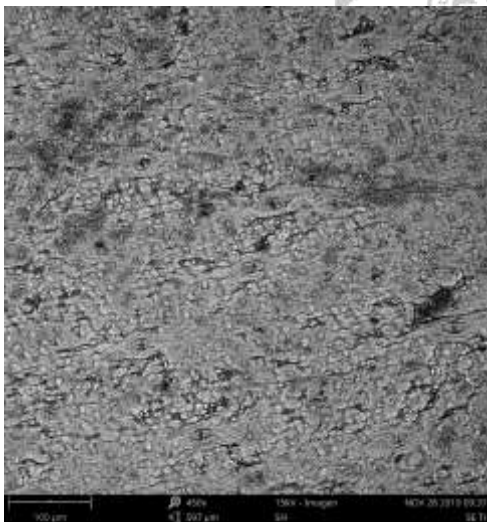
Material no expuesto SE

Las muestras expuestas con película de protección de Lasure, presentaron alteraciones visibles tanto en la película de protección como en la superficie del material. Comparativamente con la muestra no expuesta SE, se identifican cambios representativos entre superficies evaluadas, la película de protección presentó craquelamiento y rotura, dejando de ser eficiente en la protección del material. La superficie del material también presentó fisuras, craquelamiento y adicionalmente microorganismos, como se evidencia en la muestra E7, E8 y E9.
